РАССЛЕДОВАНИЕ АВАРИЙ НА ОПО ХРАНЕНИЯ НЕФТИ И НЕФТЕПРОДУКТОВ

РАССЛЕДОВАНИЕ АВАРИИ НА РЕЗЕРВУАРНОМ ПАРКЕ НЕФТИ

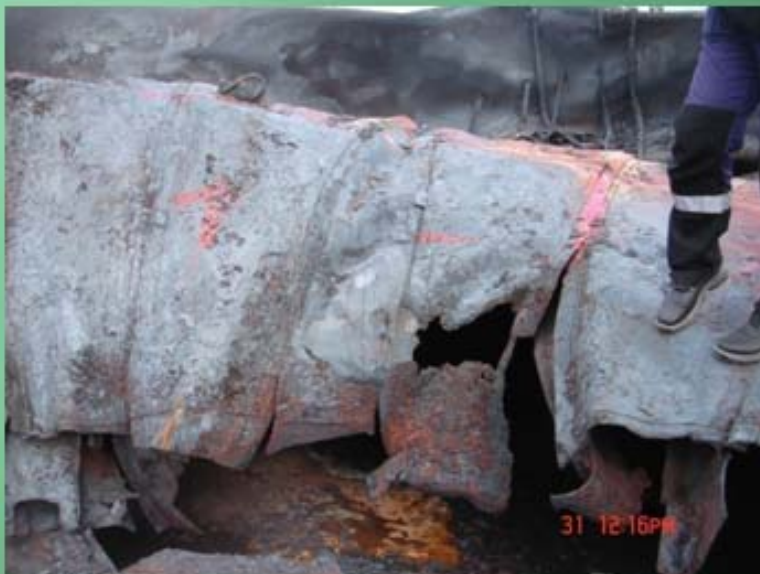
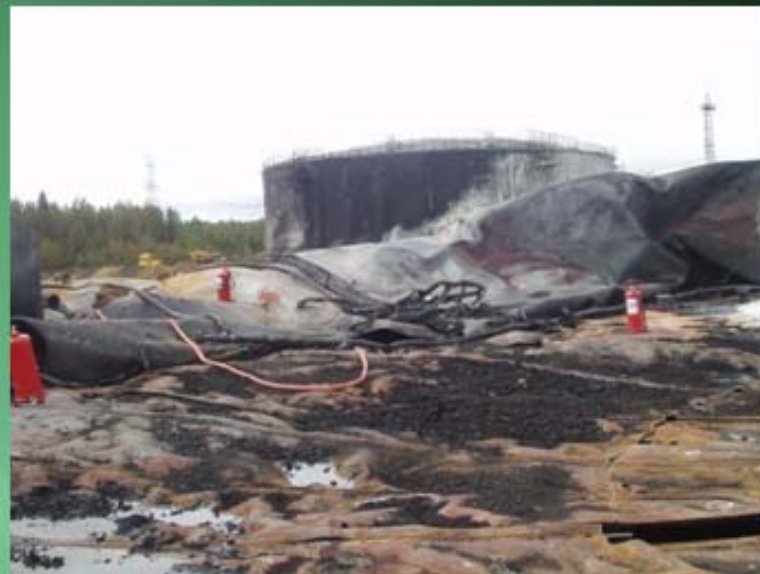
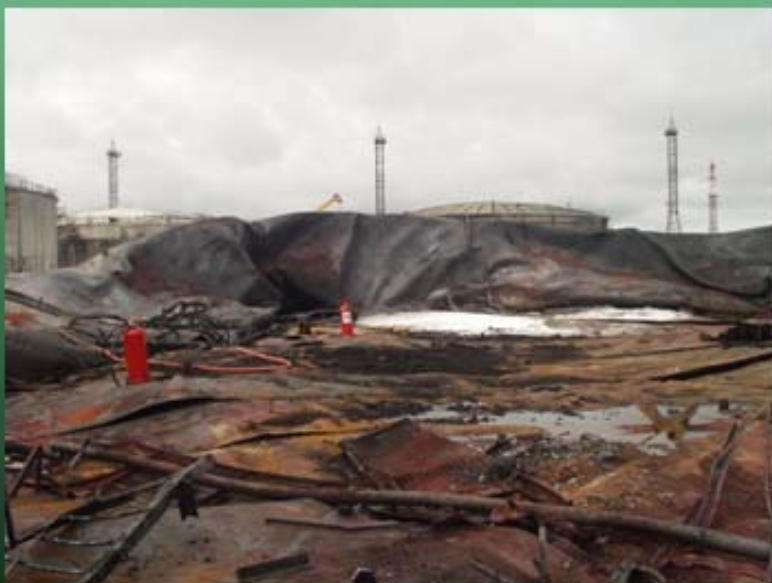
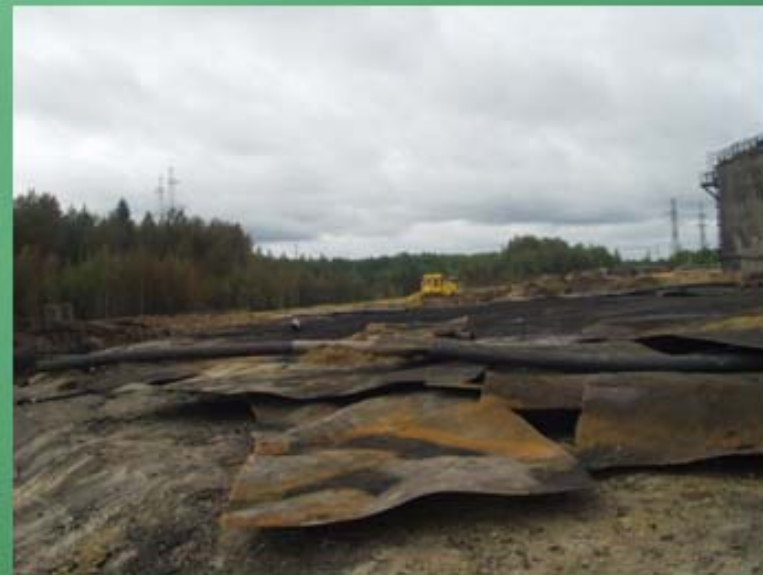
- ✓ Пожар длился 18 часов (локализован через 13 часов)
- ✓ В результате пожара полностью разрушены РВС № 5,7,8
- ✓ Частично повреждены резервуары № 3,4,6
- ✓ Повреждено оборудование РВС № 1,2, оборудование подпорной насосной
- ✓ Погибло 4 человека (работников ПО)
- ✓ Безвозвратные потери нефти 19 655 т
- ✓ Прямые потери от аварии составили 146,2 млн. рубл.

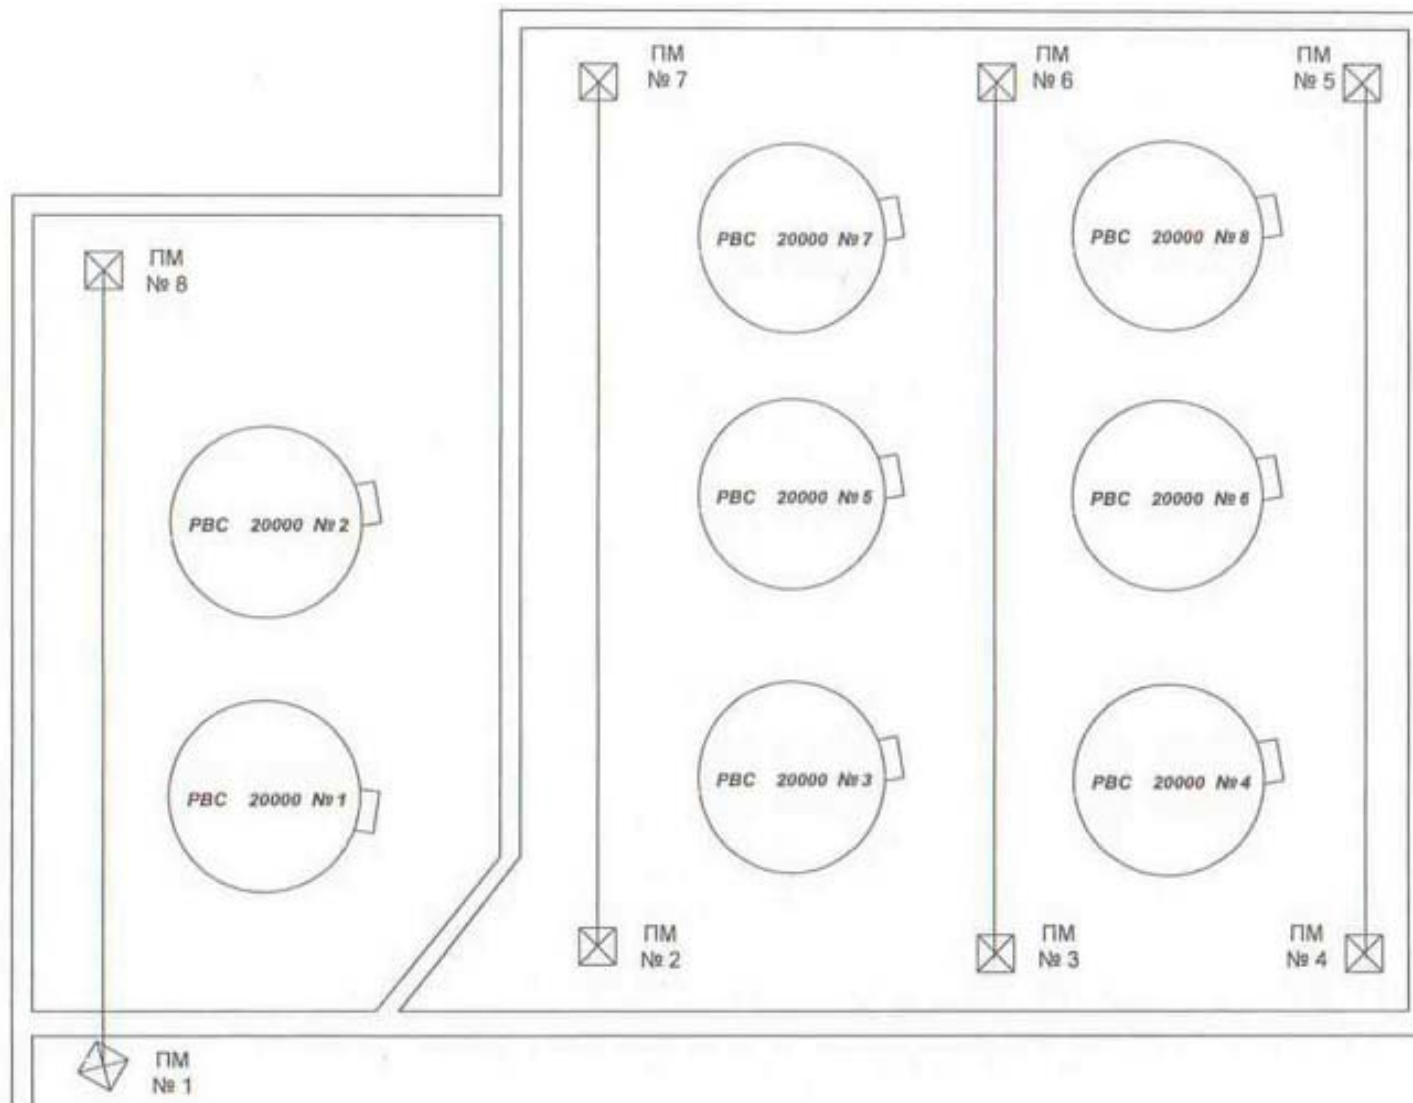
СИСТЕМА МОЛНИЕЗАЩИТЫ

На ЛПДС «Конда» в резервуарном парке установлена система тросовой молниезащиты. Предусмотрена защита резервуарного парка тросовыми молниеприемниками диаметром 9,2мм (сечение 66,4 мм²), закрепленными на прожекторных мачтах серии ПМТМ-2 высотой 45м.+4м. Надежность молниезащиты согласно проекта составляла для зоны А - 0,995.

Система молниезащиты на момент аварии была исправна и обеспечивала требуемый уровень защиты по зоне А

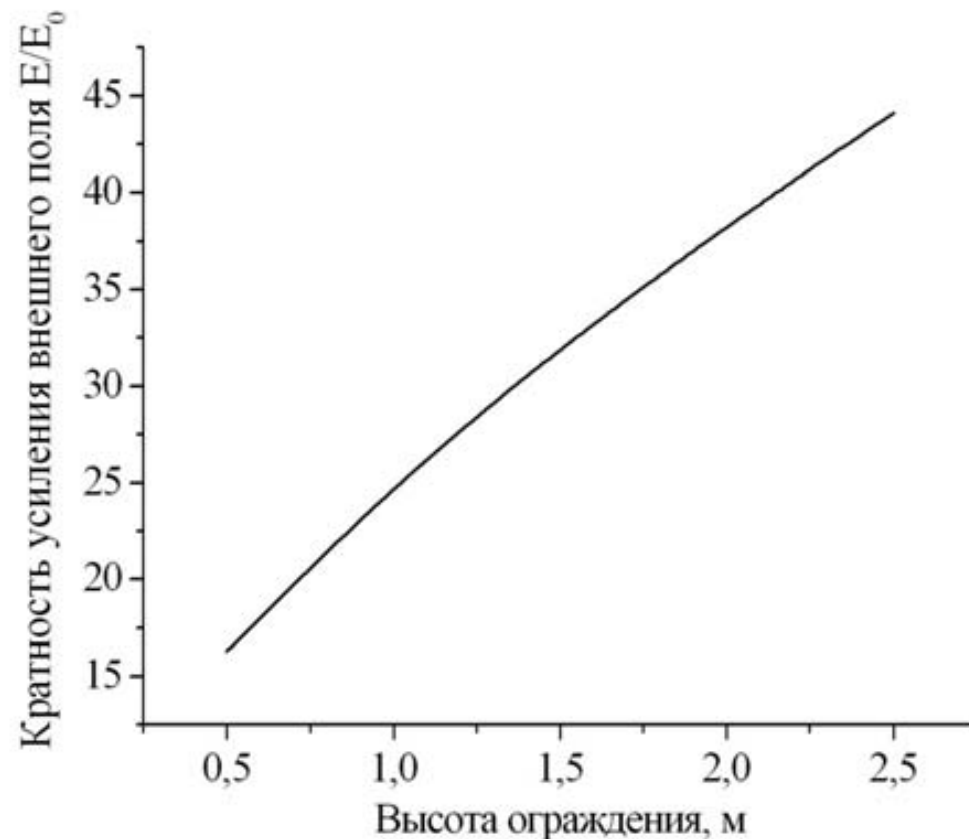
➤ На рисунке показано как меняется напряженность электрического поля на поверхности горизонтальной полосы ограждения крыши резервуара в зависимости от высоты ограждения. Все размеры резервуара аналогичны резервуарам парка; эквивалентный радиус полосы ограждения 20 мм.

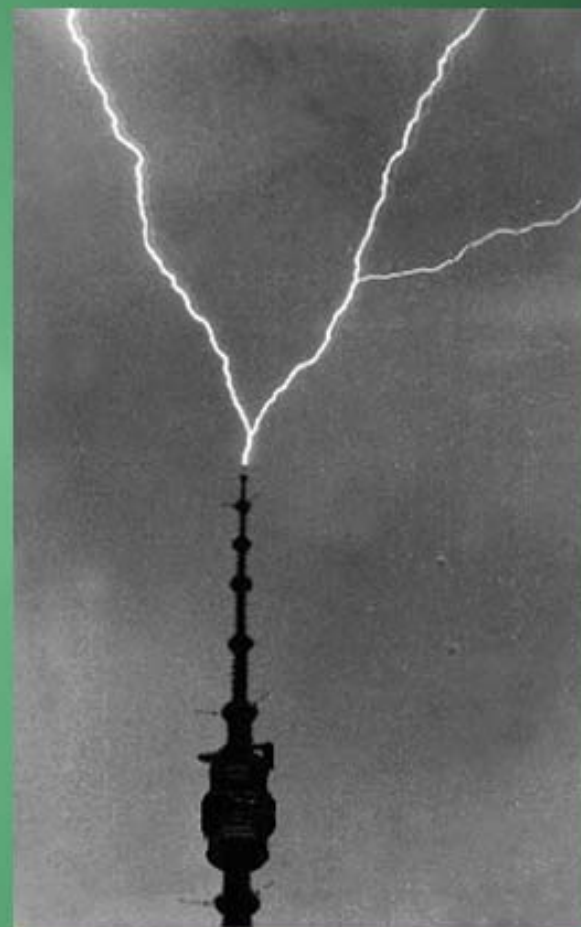
Длина формирующегося канала растет с высотой объекта. На сверхвысоких объектах такие каналы достигают облака и превращаются в так называемые восходящие молнии.
