ОТЗЫВ

на заключение № 315/13, 323/13 от 10.07.2002 судебного эксперта Пятигорского филиала Ставропольской лаборатории судебной экспертизы Костенко А.Я., проводившего автотехническую экспертизу по материалам уголовного дела №85281.

СХЕМА (в масштабе)

дорожно-транспортного происшествия,
происшедшего 6 февраля 2002 г около 20 часов 30 минут на
ул.Водопроводной г.Невинномыска Ставропольского края
(по данным протокола осмотра места ДТП и Протокола следственного
эксперимента от 01.04.02)

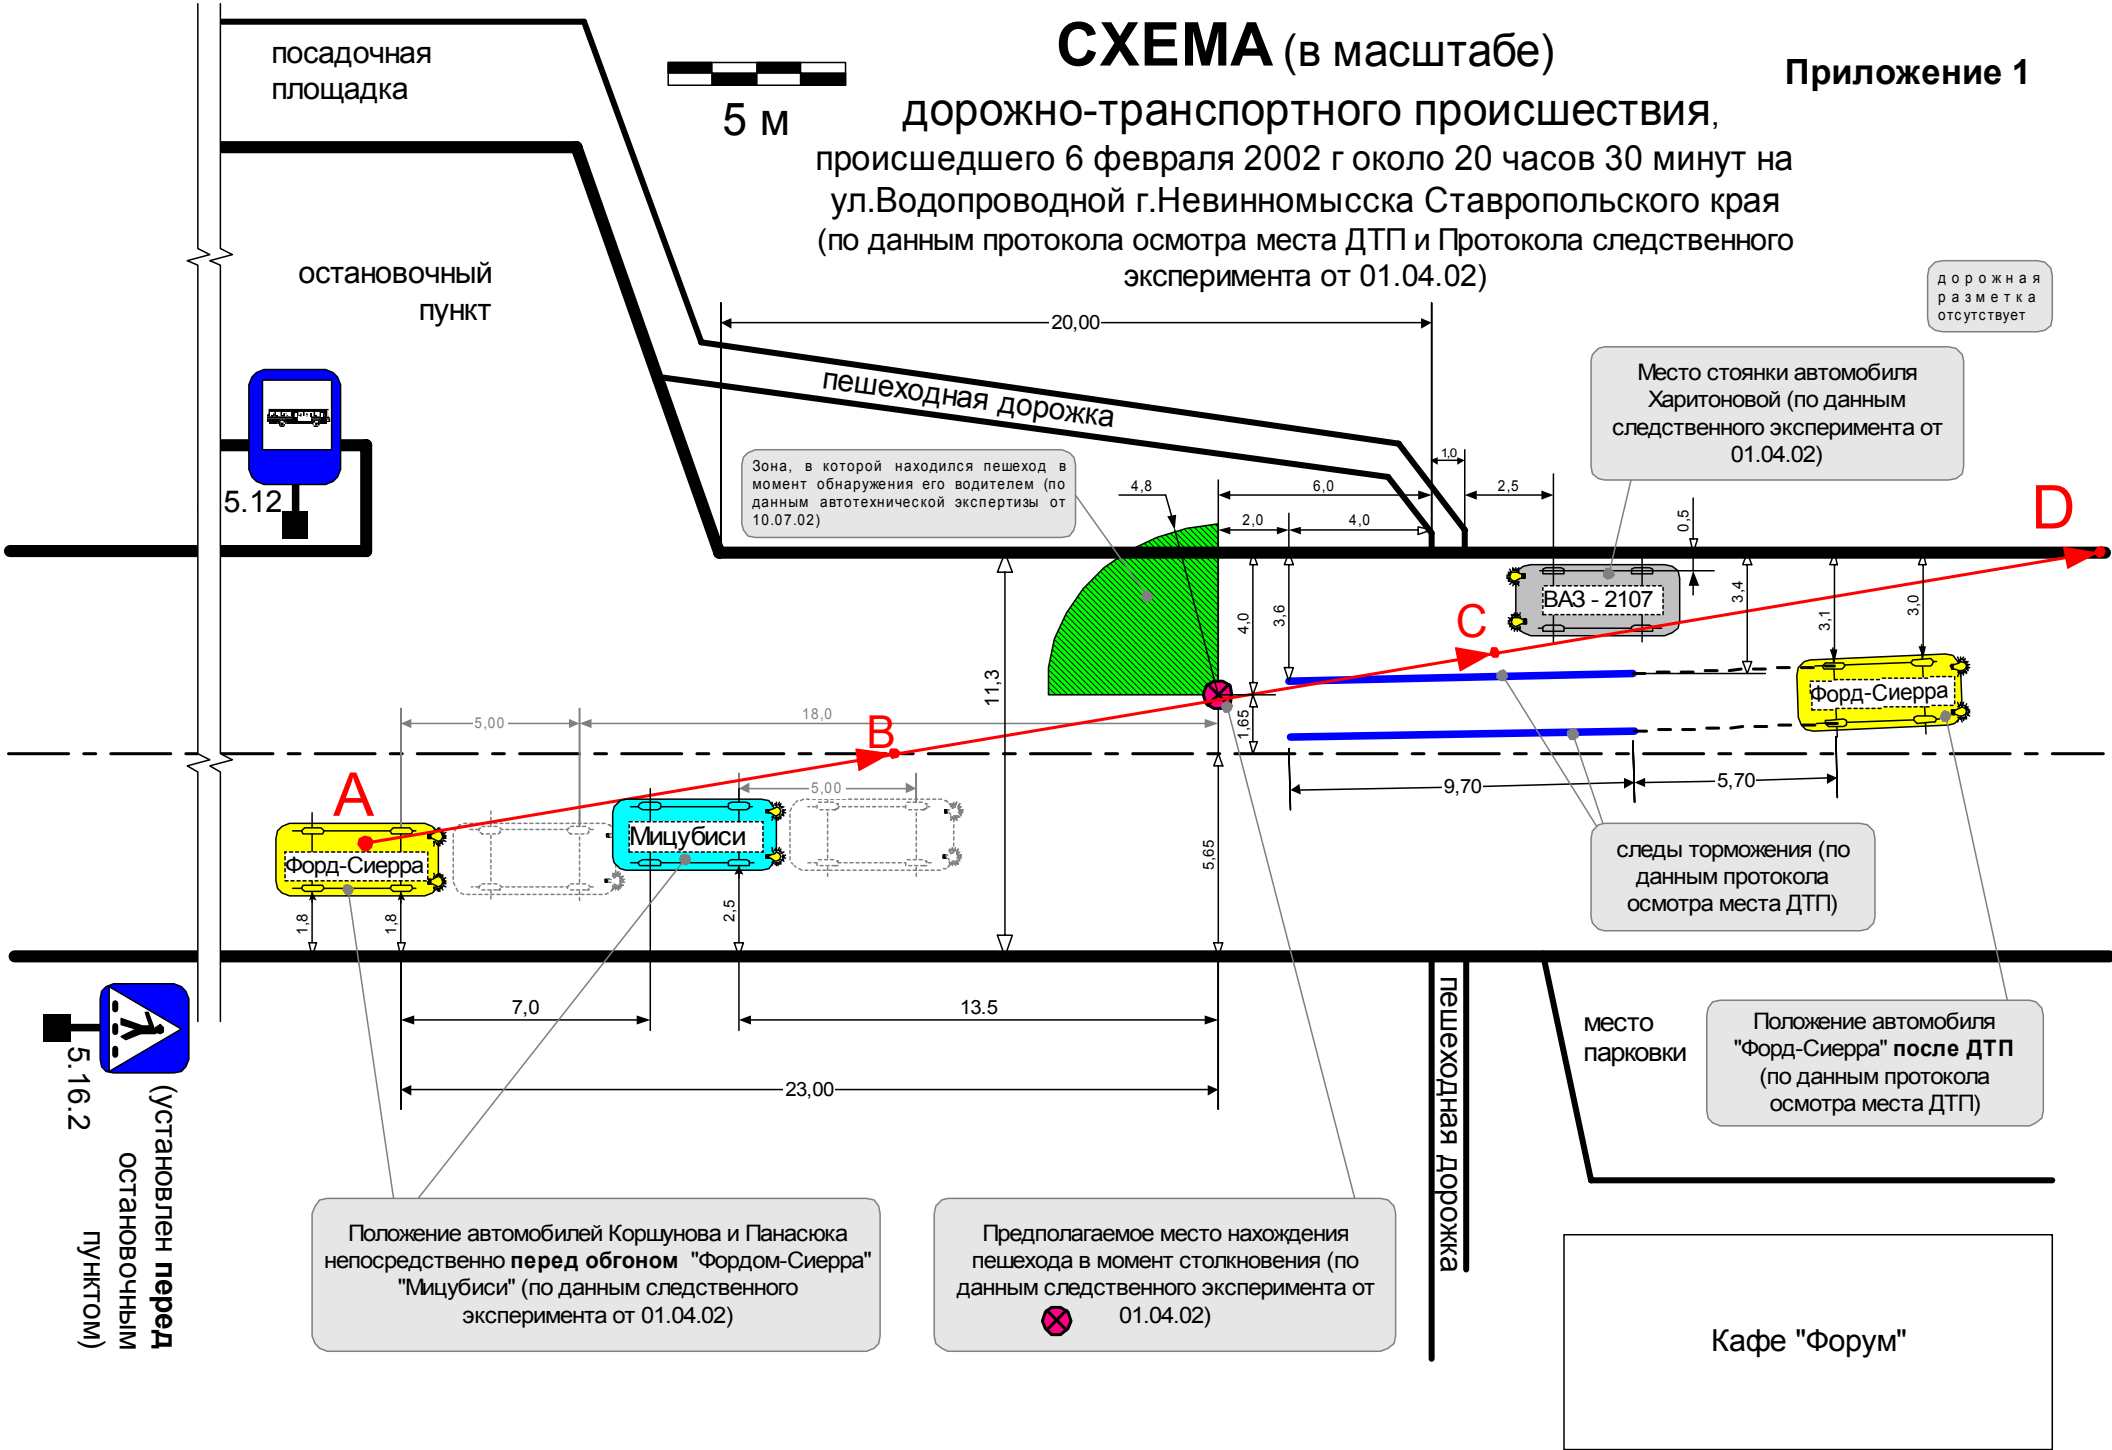
Приложение 1

- (а) значение среднего радиуса зоны обзорности для водителя «Форд-Сиерра» стороны встречного движения проезжей части (см. луч AD в Приложении 1). Из Схемы ДТП следует, что непосредственно перед обгоном искомый радиус в среднем был равен 30,5 м (от 14,5 до 46,5 м – для точек на осевой линии и границе проезжей части, В и D соответственно);

- (б) размер зоны, в которой находился пешеход в момент его обнаружения водителем на встречной стороне движения (зона выделена цветом/штриховкой на Схеме ДТП). Принимая во внимание среднюю скорость движения пешехода темпом медленного шага (4,6 км/ч) и ориентировочное время T_0 , необходимое водителю в сложившейся дорожной ситуации и данных дорожных условиях для остановки ТС (3,77 с – см. исследование по третьему вопросу в Заключении Эксперта), радиус этой зоны оценивается в 4,8 м. Из Схемы ДТП видно, что эта зона однозначно просматривается с рабочего места водителя «Форд-Сиерра», а расстояние от автомобиля до места нахождения пешехода в момент обнаружения водителем опасности составляет 18-24 м.

(с) расположение зоны возможного нахождения пешехода **вне** направления вектора скорости автомобиля «Форд-Сиерра» в момент непосредственно перед ДТП (См. Схему ДТП). Это однозначно указывает на тот факт, что пешеход объективно не мог войти в опасную зону впереди автомобиля «Форд-Сиерра», размер которой определяется полным остановочным путем (около 40,8 м по данным Заключения Эксперта). Однако, совершая обгон, водитель направил опасную зону впереди своего автомобиля «Форд-Сиерра» на место нахождения пешехода на встречной стороне движения, и тем самым предопределил столкновение.

Для логического упорядочивания имеющихся исходных данных, по материалам Протокола осмотра места дорожно-транспортного происшествия от 06.02.2002 и Протокола следственного эксперимента от 01.04.2002 (оба из материалов уголовного дела №85281, г. Невинномысск) была составлена схема исследуемого ДТП в масштабе (далее - Схема ДТП - см. Приложение 1). На Схеме ДТП изображены два варианта расположения автомобилей «Форд-Сиерра» и «Мицубиси» в момент времени непосредственно предшествовавший обнаружению водителем «Форд-Сиерра» пешехода. Однако вариант отмеченный на Схеме ДТП пунктиром однозначно свидетельствует о том, что водитель никакие технические средства для предотвращения наезда не применял, т.к.: при ориентировочной равномерной скорости движения автомобиля 56 км/ч (более точно – 63,2 км/ч – см. замечание **II** выше), расстояние которое пройдет автомобиль за время реакции водителя (1,2 с – см. исследование по второму вопросу в Заключении Эксперта) составит около 18,7 м, что уже на 1,15 м больше чем дистанция между предполагаемым местом столкновения и автомобилем «Форд-Сиерра» в момент непосредственно перед обгоном. Поэтому далее не рассматривается этот вариант расположения автомобилей (отмечен пунктиром на Схеме ДТП), который получен по результатам следственного эксперимента от 01.04.2002 (материалы уголовного дела №85281, г. Невинномысск). Основные выводы при таком начальном варианте расположения автомобилей и пешехода на проезжей части совпадают с выводом 2 из предыдущего моего Отзыва от 17.04.2002 на заключение № 977 от 12.04.2002 ЭКУ ГУВД эксперта Ставропольского края Пинаевского А.Н.,

Сравнение размеров зоны обзорности и зоны возможного нахождения пешехода (см пп. (а) и (b) выше) с имеющимися исходными данными (см. пп. 3 и 4 выше), а также принимая во внимание взаимное расположение предполагаемого места нахождения пешехода в момент столкновения и начало следов торможения на проезжей части (следы торможения начинаются в ~2 м после места столкновения), можно однозначно указать на тот факт, что, никакие технические возможности, в том числе и торможение, до наезда на пешехода (до ДТП) водитель автомобиля не применял. Водитель применил экстренное торможение на своем автомобиле «Форд-Сиерра» только после совершения ДТП (т.е. после того момента как уже был ранен человек и повреждено транспортное средство).

Исходя из имеющихся материалов дела (см. исходные данные пп.1-4 и Схему ДТП) могут быть выявлены признаки нарушения водителем и других требований правил [2], что никак не отмечено в Заключение эксперта:
